## Opis stanu technicznego pojazdu

Numer rejestracyjny TPI H142  
Nr VIN SUL33243230073619  
Marka: FS Lublin  
Przebieg: 297070  
Data 1 rej. 22.04.2003r.  
Rodzaj paliwa: D (diesel)  
Pojemność skokowa 2417cm<sup>3</sup>  
Moc silnika: 66 kW  
Badanie techniczne nieważne od 14.05.2026r

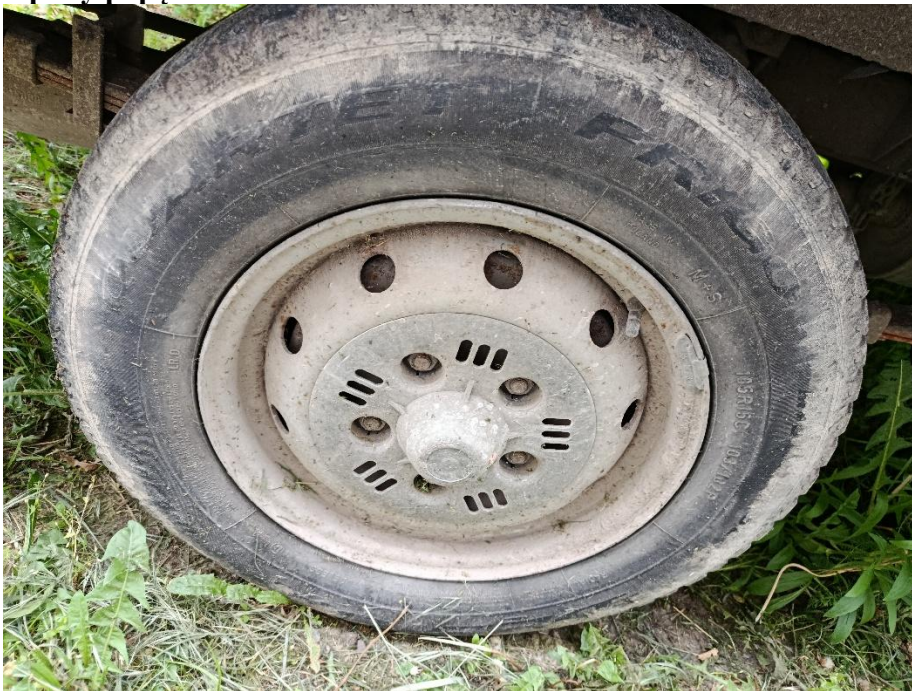
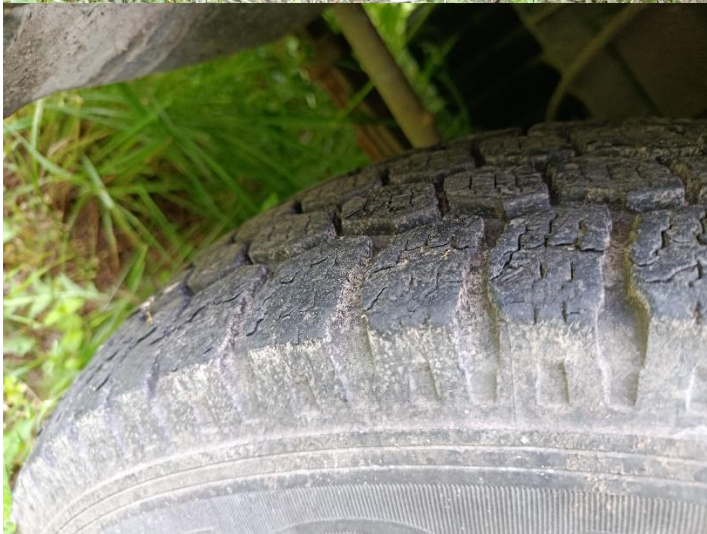
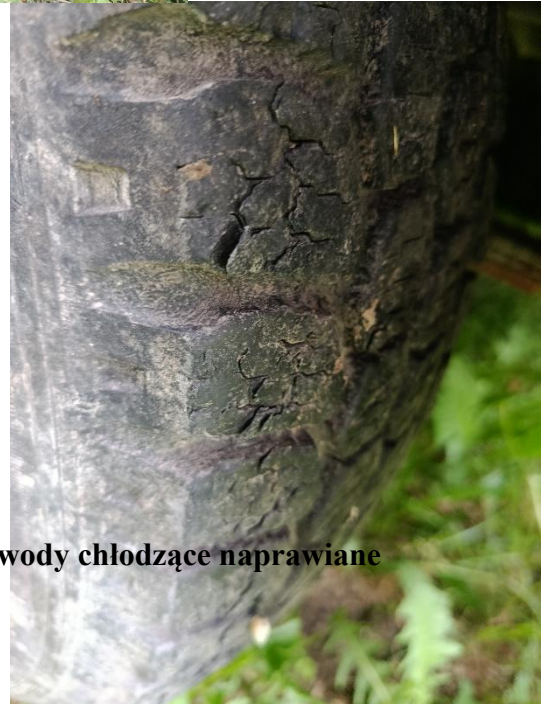
#### Opony popękane z niskim stanem bieżnika

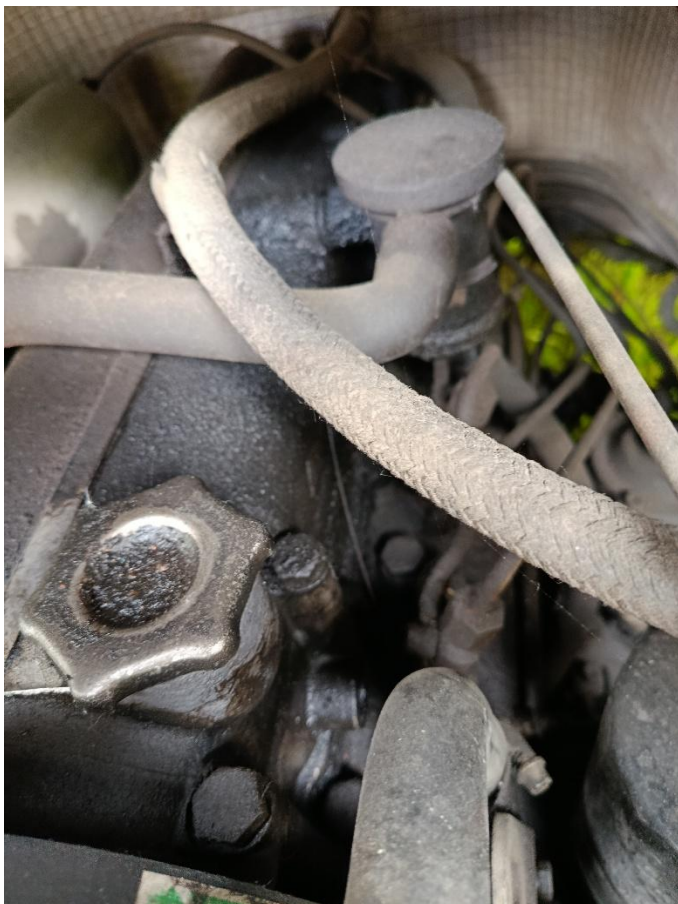
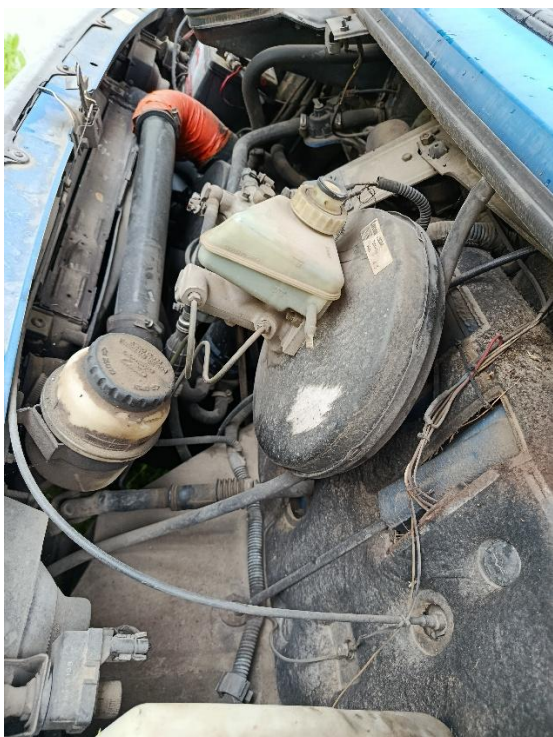
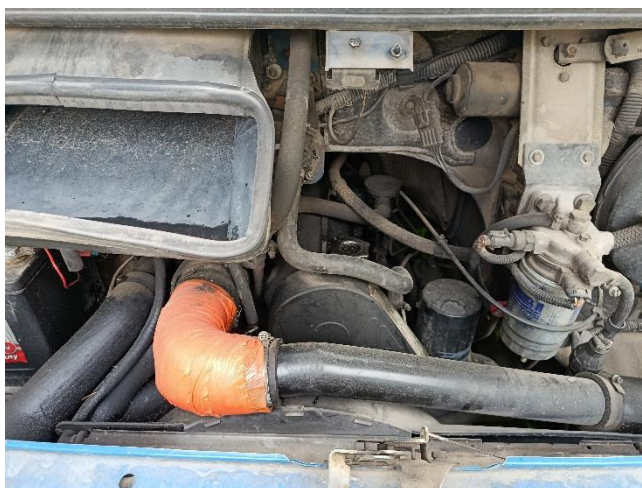
**Samochód nie odpala, komora silnika zaolejona, przewody chłodzące naprawiane prowizorycznie taśmą.**

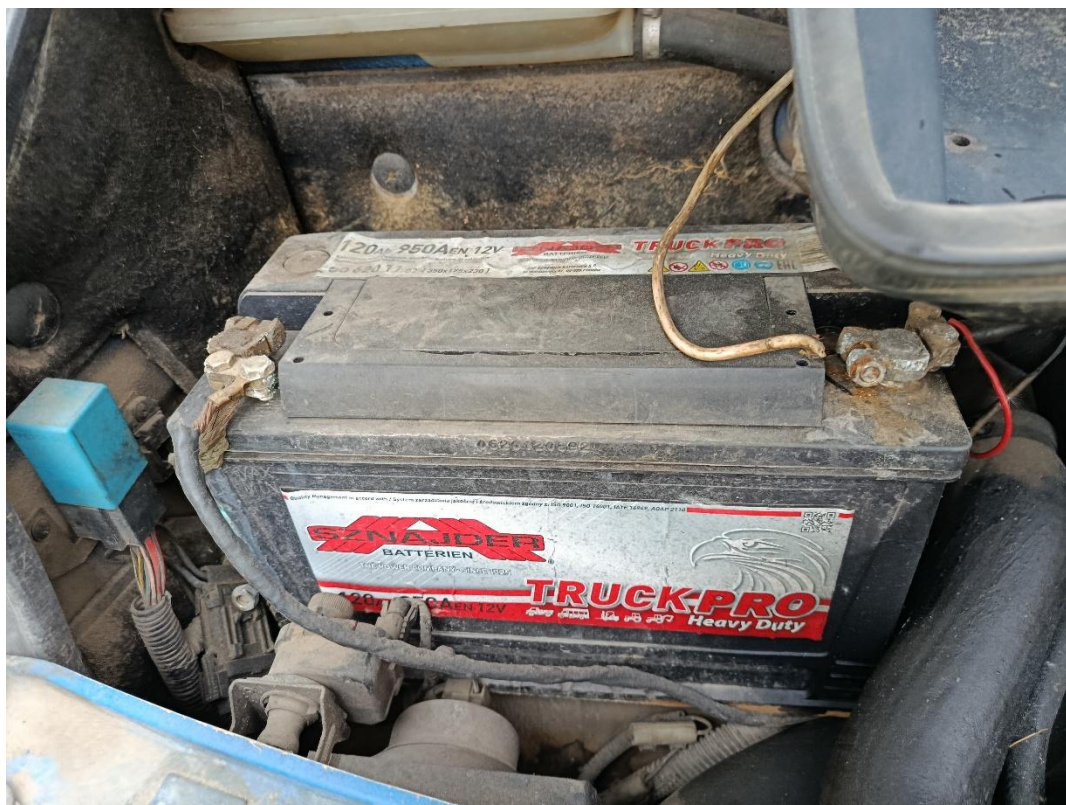
**Akumulator rozładowany**

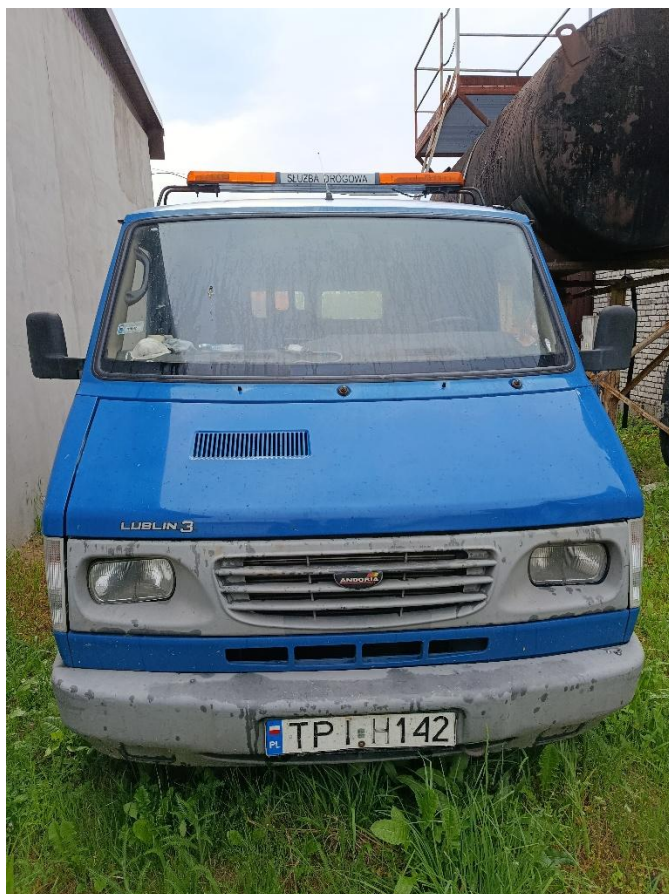
**Przód samochodu – brak wycieraczek wraz z ramionami**

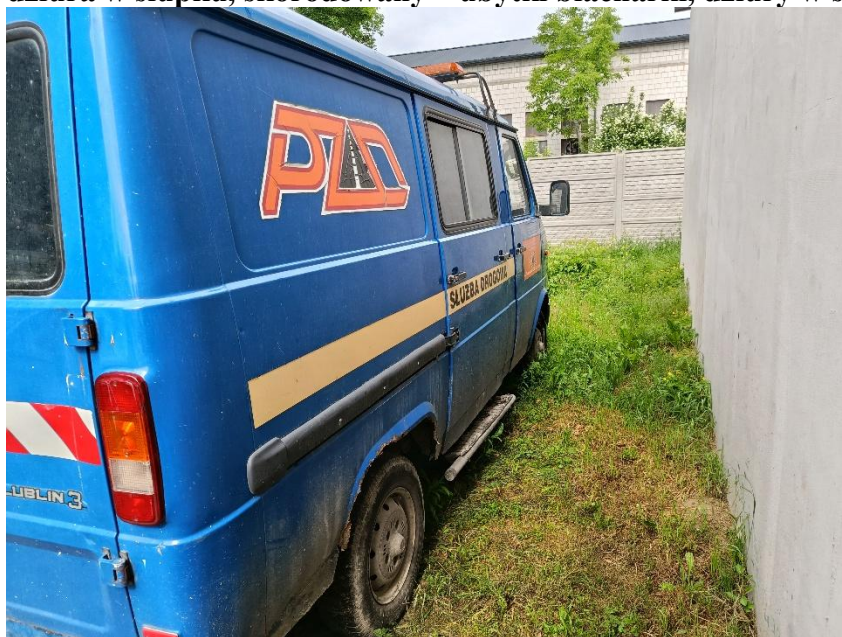
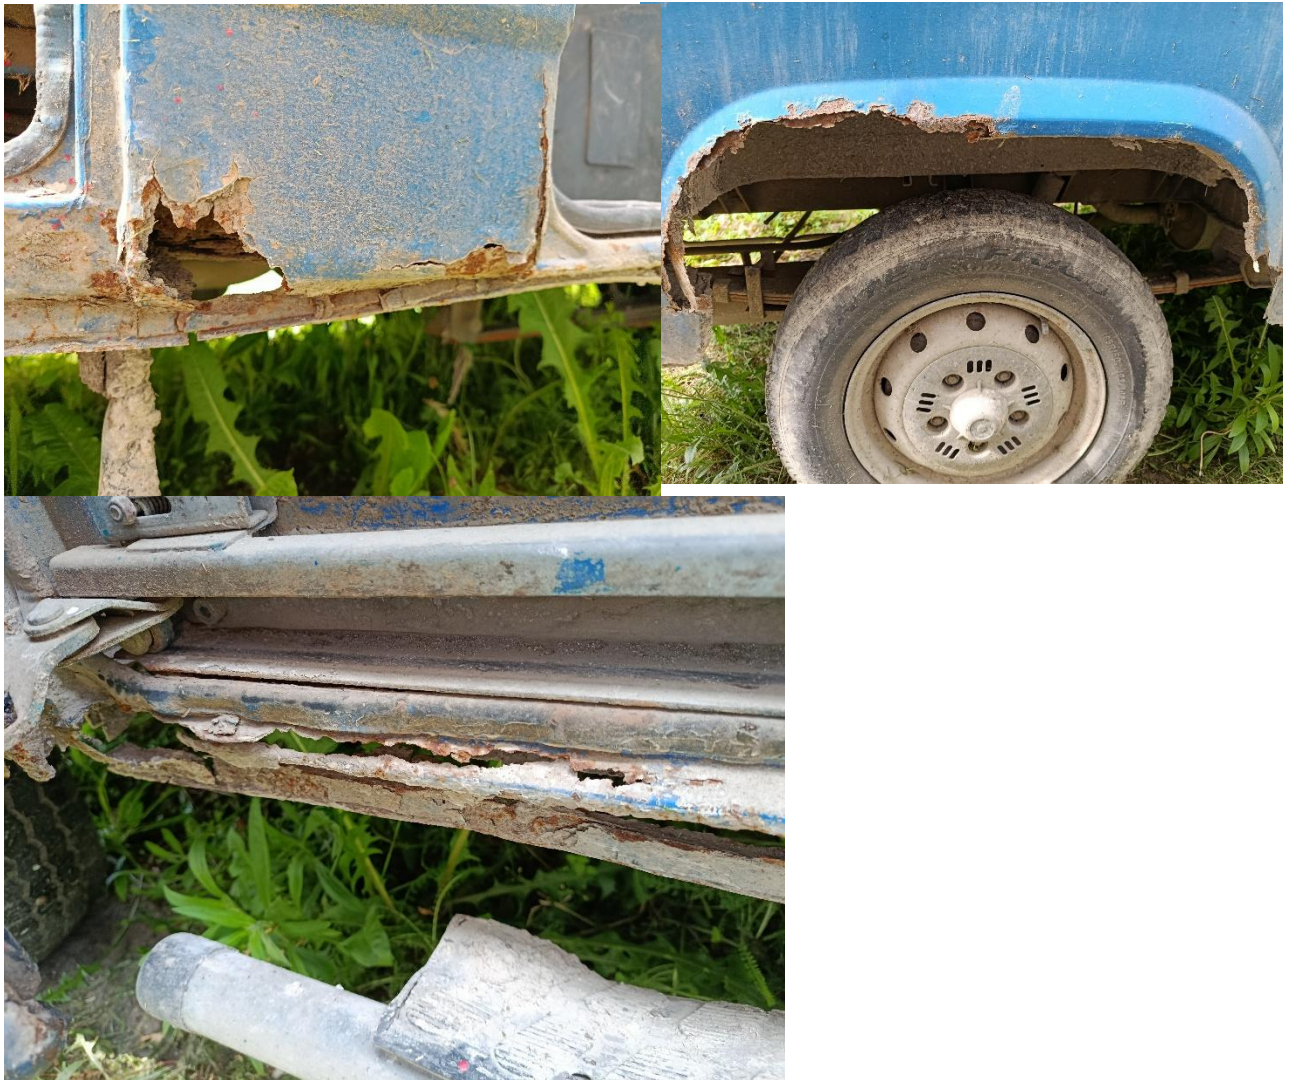
**Prawy bok: skorodowane błotnik i nadkole tył – ubytki blacharskie, skorodowany – dziura w słupku, skorodowany – ubytki blacharki, dziury w stopniu bocznym**

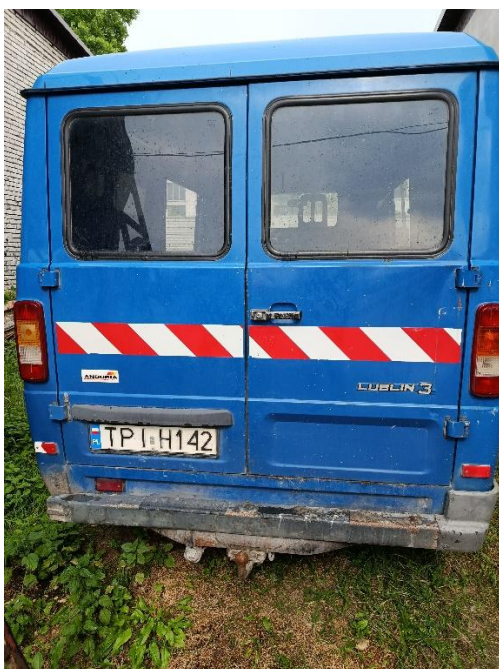
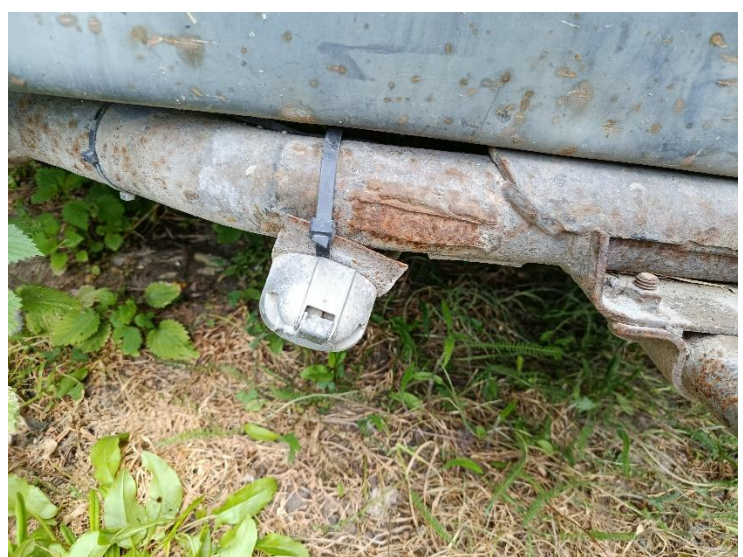
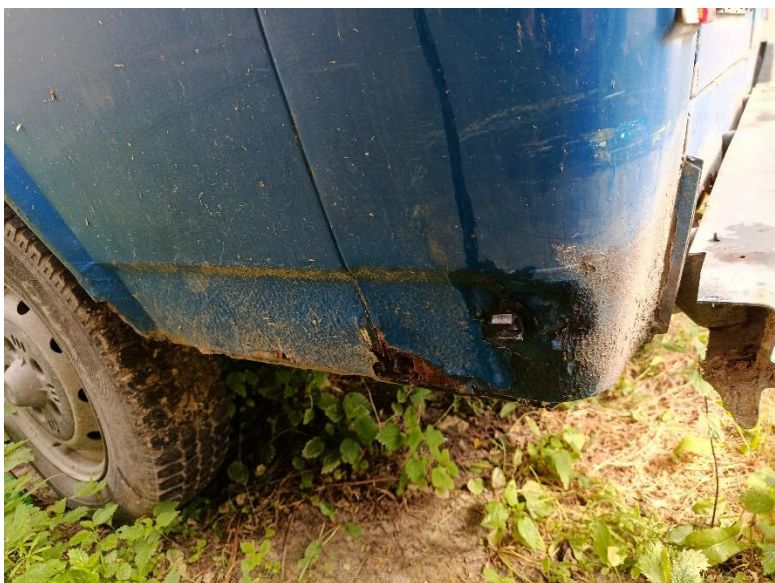
**Tył: brak narożnika zderzaka strona lewa, urwane gniazdo przyłączeniowe przyczepy.**

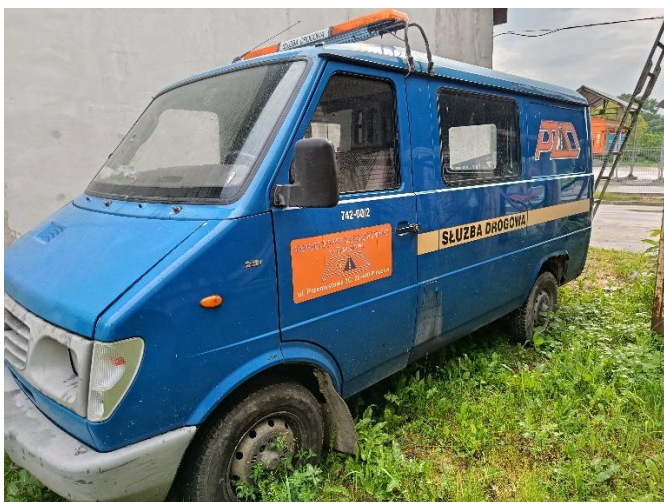
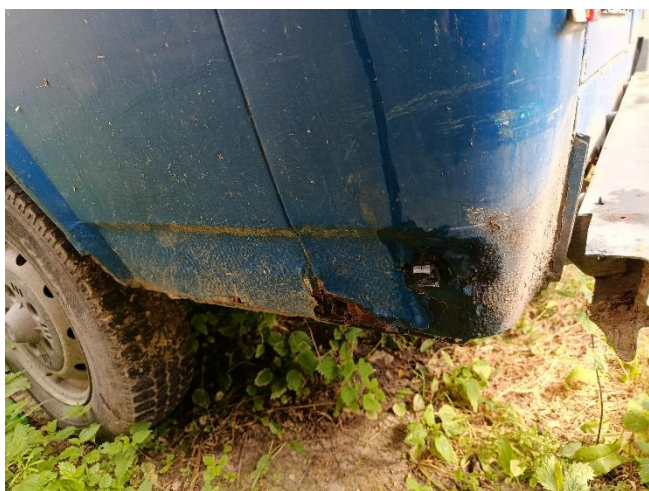
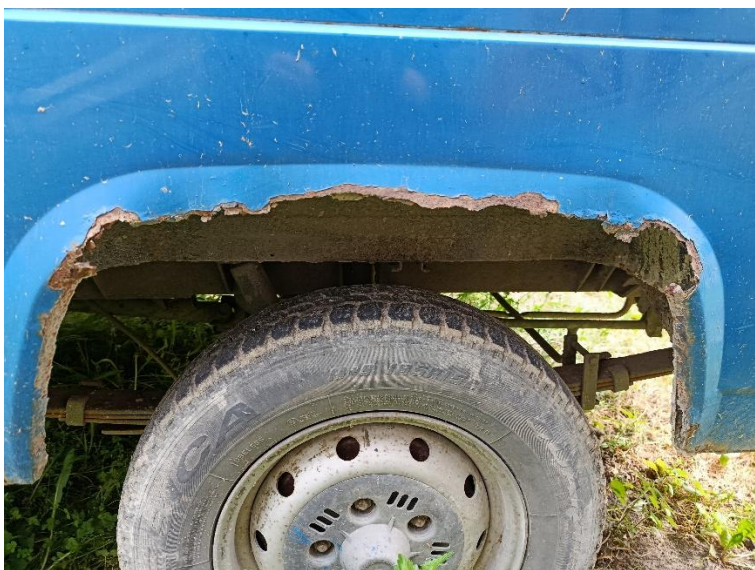
**Lewy bok: skorodowane nadkole tył – ubytki blacharskie, skorodowany błotnik tył – ubytki blacharskie, dziury**

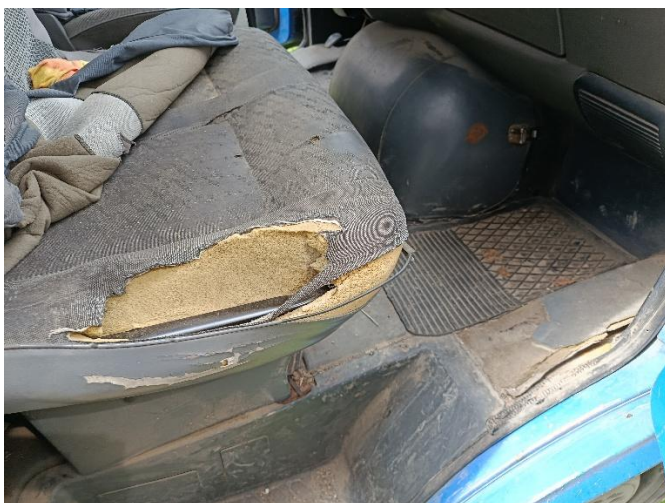
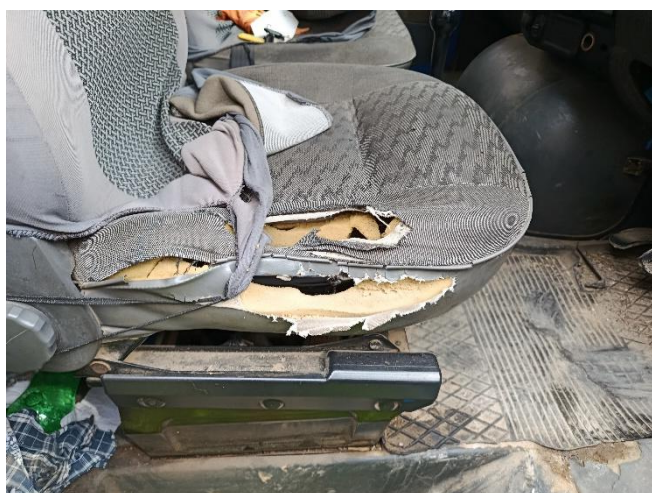
### **Wnętrze: zniszczone siedzenia**

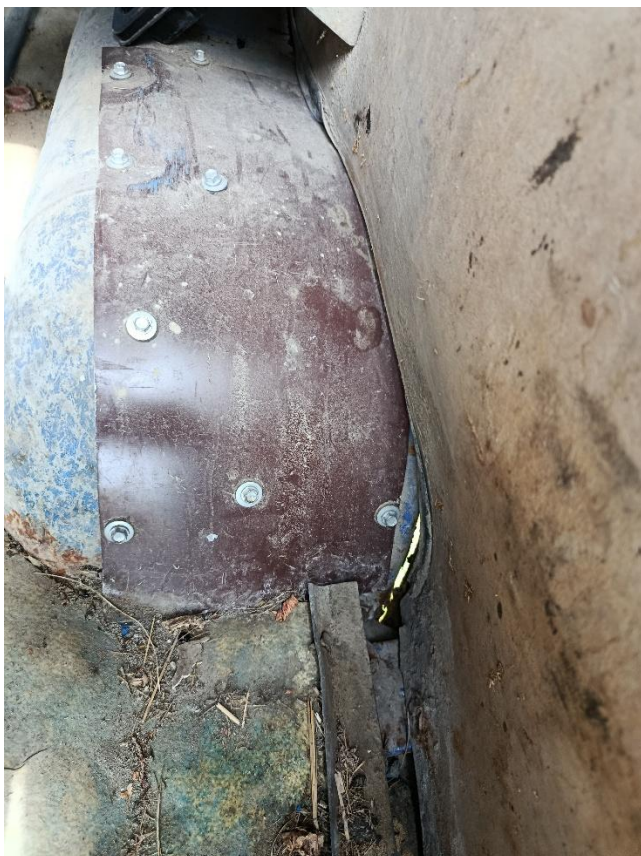
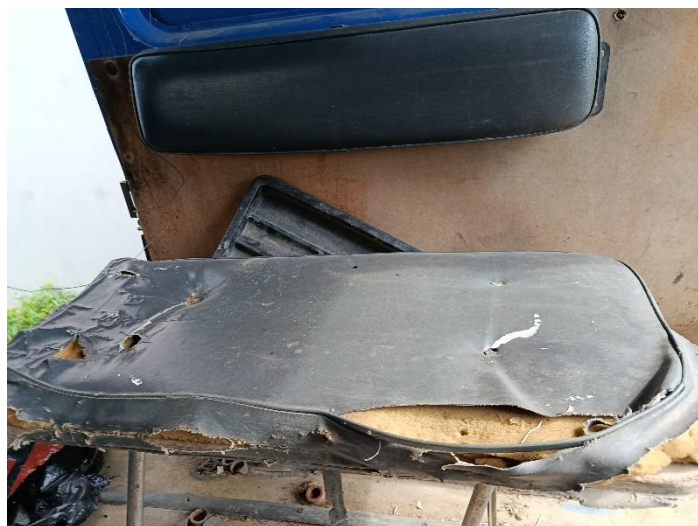
### **Przestrzeń ładunkowa; uszkodzone nadkole prawe, skorodowane, ubytki blacharskie, dziury na zewnątrz, zniszczone siedziska**
